PROJETO PADRÃO - FNDE

ESCOLA 6 SALAS DE AULA
INSTALAÇÕES ELÉTRICAS 110V/ 220V

COORDENAÇÃO CGEST - Coordenação Geral de Infraestrutura Educativa	DETALHES SPDA	EDA
REVISÃO R.01	ESCALA INDICADA DATA EMISSÃO FEVEREIRO/2014	PRANCHA 05/05
FORMATO (841X594)

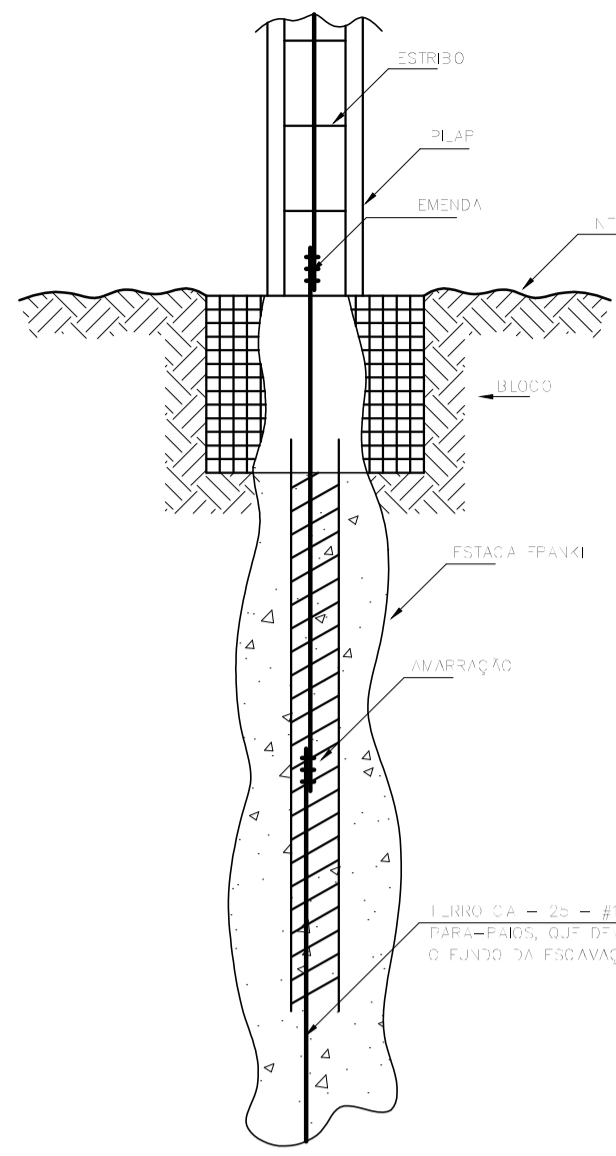
1 DET. ATERRAMENTO NAS FUNDAÇÕES
SEM ESCALA

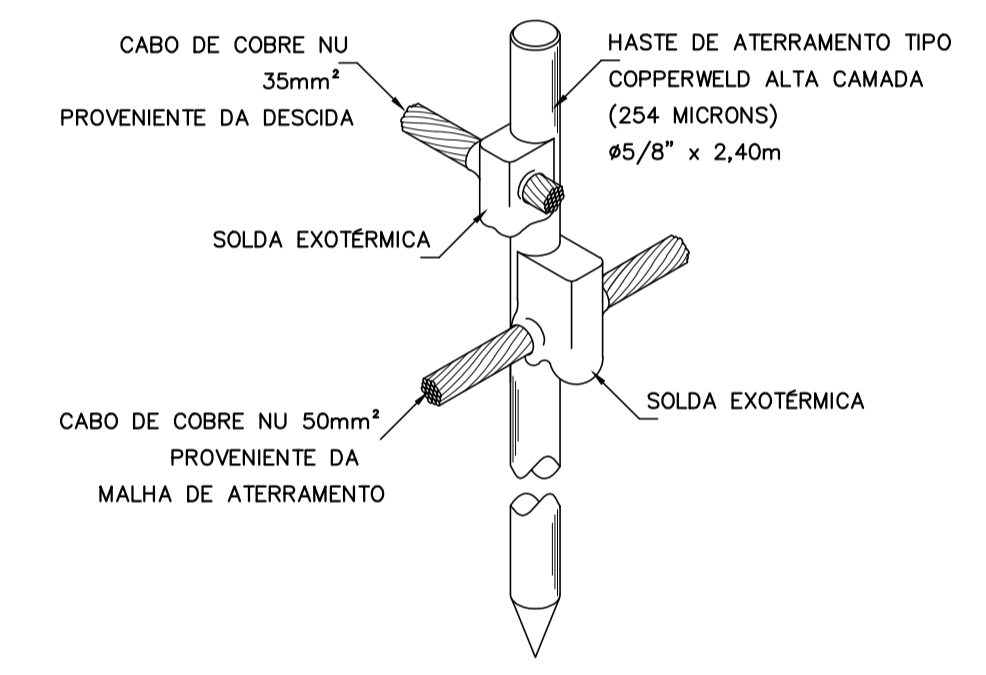
7 DET. - HASTE DE ATERRAMENTO
SEM ESCALA
